## Le piene storiche del Po dell'ultimo secolo

## Il problema dei fontanazzi

# INTERVENTI STRUTTURALI SUI FONTANAZZI

## **Un'arginatura sperimentale per lo studio della stabilità e delle modalità costruttive degli argini di Po**

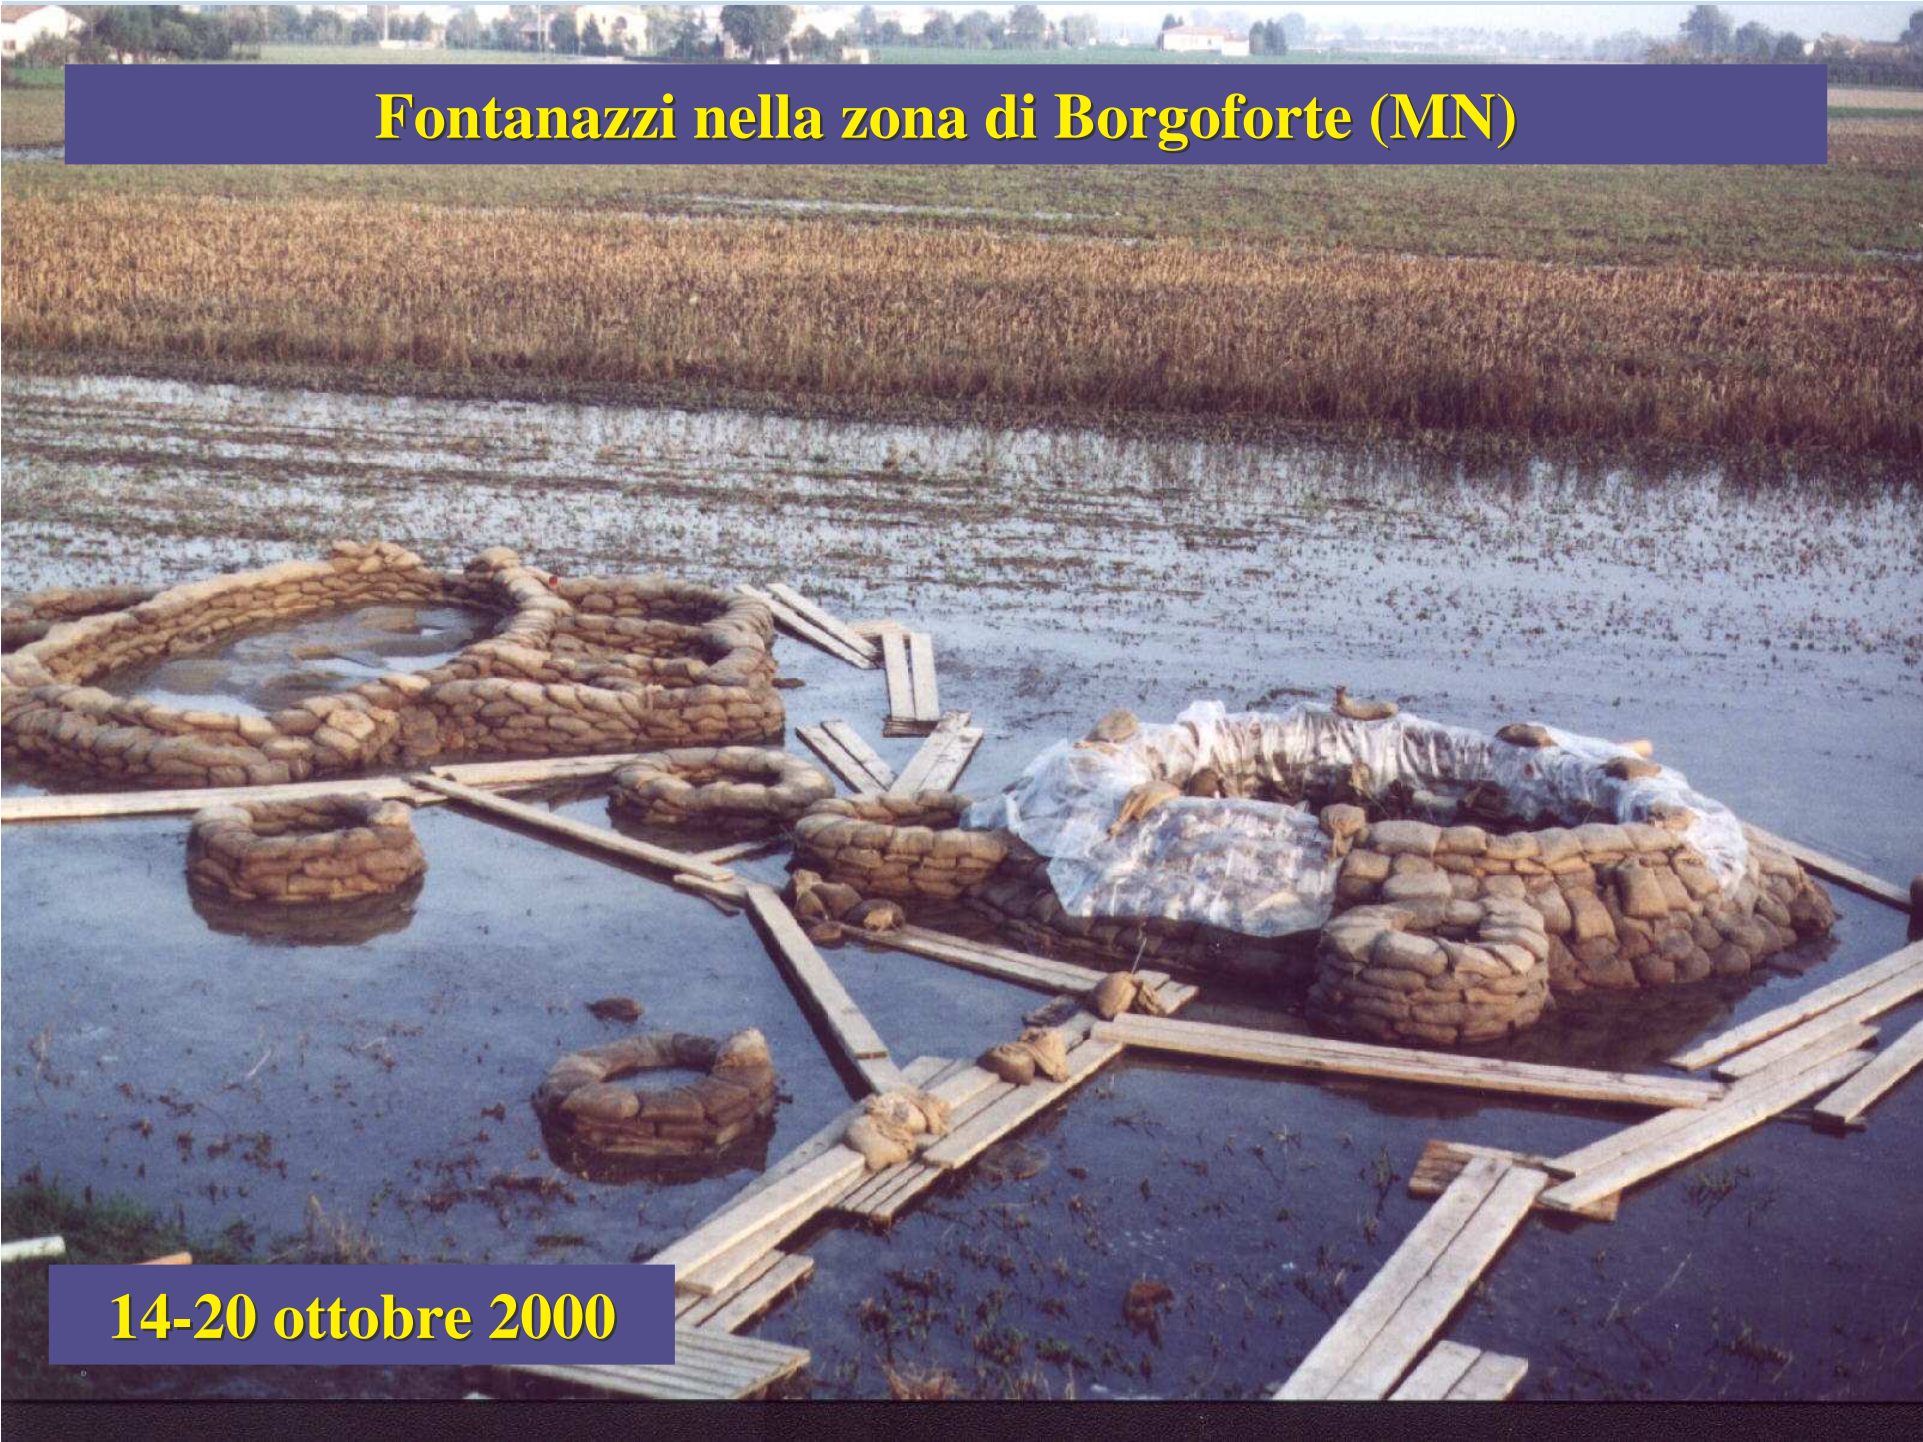
14-20 ottobre 2000

A photograph showing a flooded agricultural field. In the foreground, several circular and rectangular structures made of stacked sandbags are partially submerged in dark water. These structures are interconnected by a network of wooden planks and beams, some of which are floating or partially submerged. One of the larger structures on the right is covered with a white plastic sheet. The water reflects the sky and the surrounding landscape. In the background, a wide expanse of tall, dry, golden-brown reeds or grasses stretches across the middle ground. Beyond this, a line of trees and a few small buildings are visible under a hazy, overcast sky.

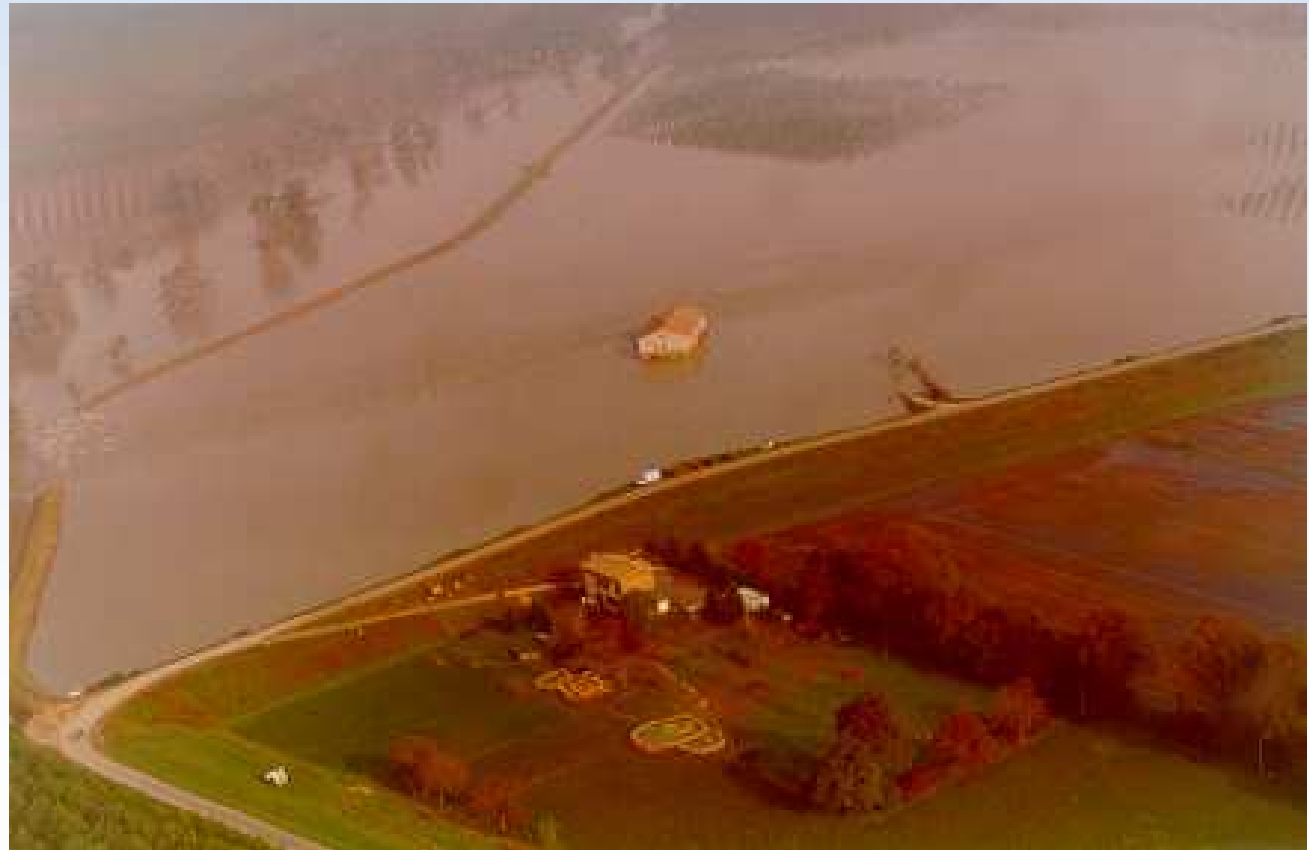
Indagine tomografica condotta parallelamente all'arginatura

Sondaggi elettrici verticali su circa 85 ha per una profondità di 30 m

- pervenire ad una rappresentazione spaziale dei volumi di terreno interessati dai fenomeni di filtrazione
- pervenire ad una caratterizzazione litotecnica ed idrogeologica, al fine di individuare le vie preferenziali di filtrazione e la presenza di eventuali paleoalvei

- Tomografia geoelettrica
- Sondaggi Elettrici Verticali (S.E.V.)

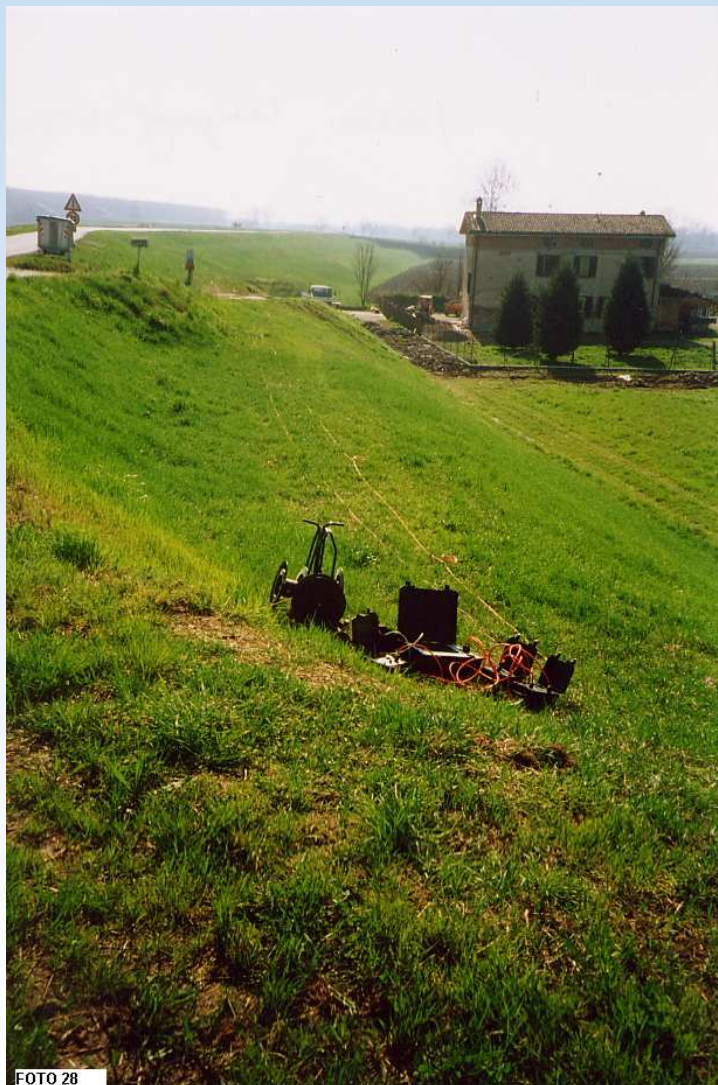
FOTO 28

- Sezione tomografica N°900.

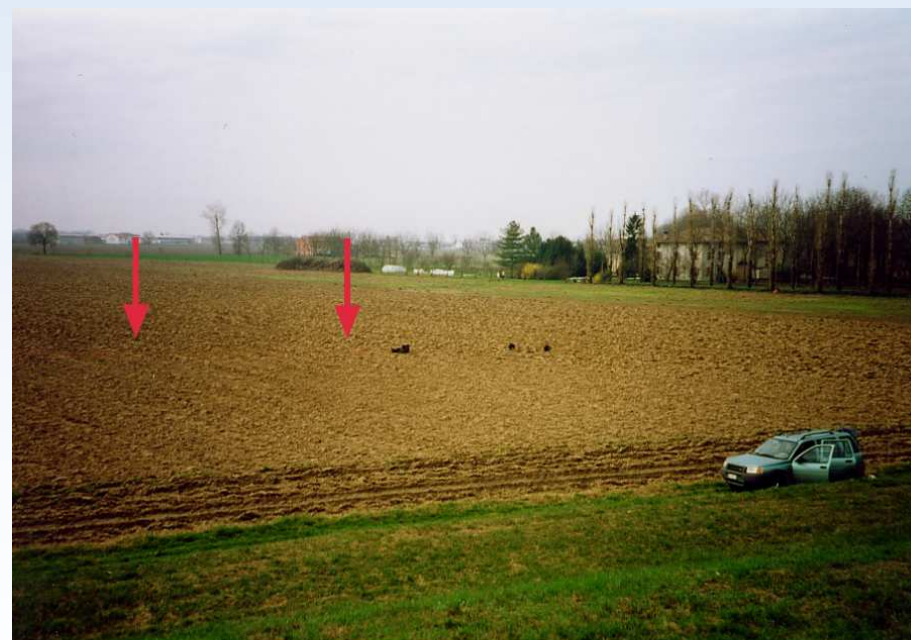
- Stendimenti per SEV.

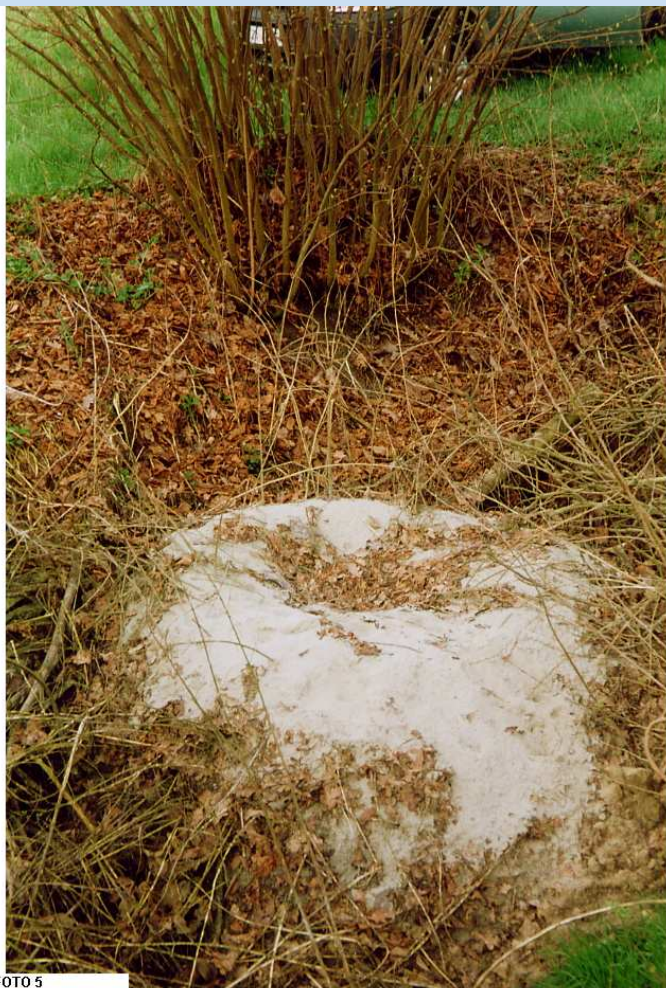
FOTO 5

- Particolare dei fontanazzi a Nord di case BASSI vicini alla sezione tomografica N° 800.

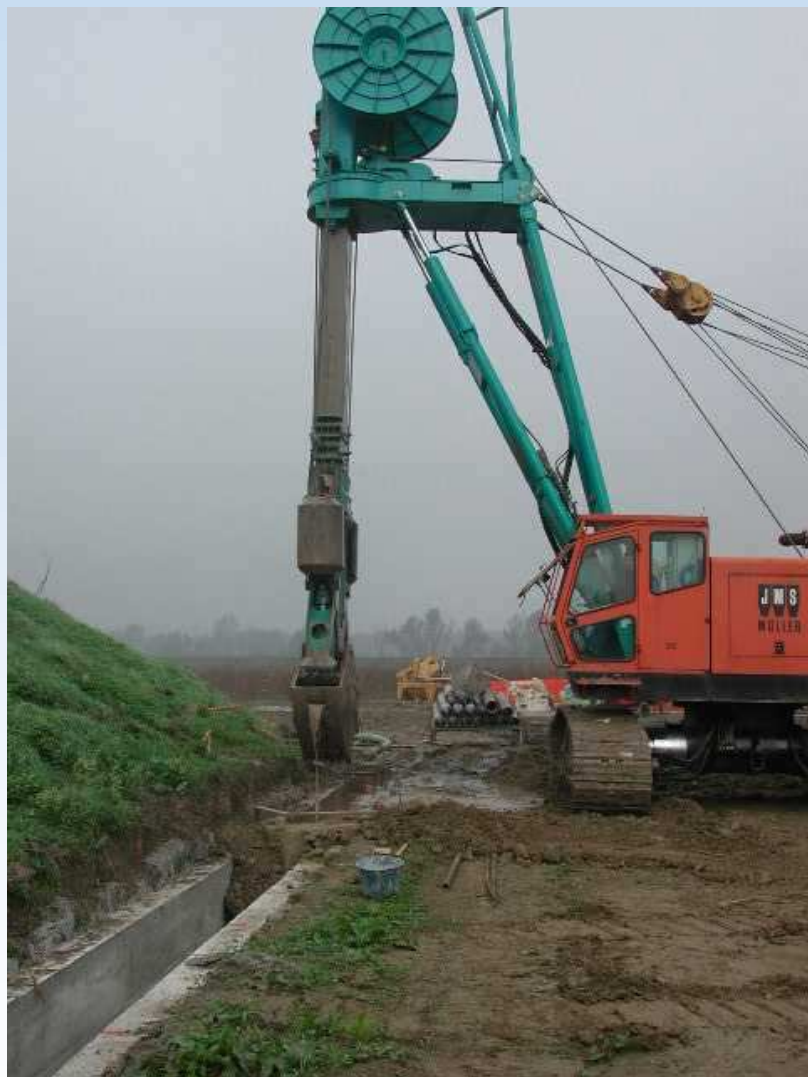
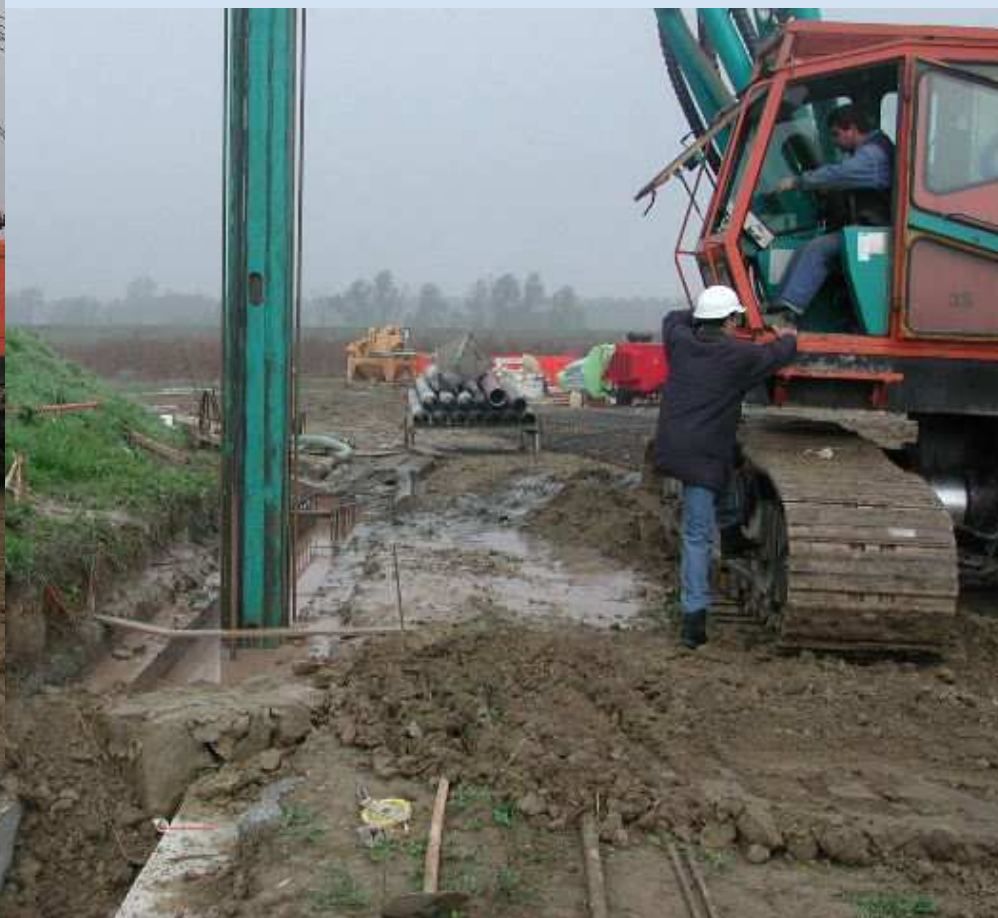
Per la perfetta tenuta del diaframma risulta indispensabile che sia garantita la verticalità in fase di scavo

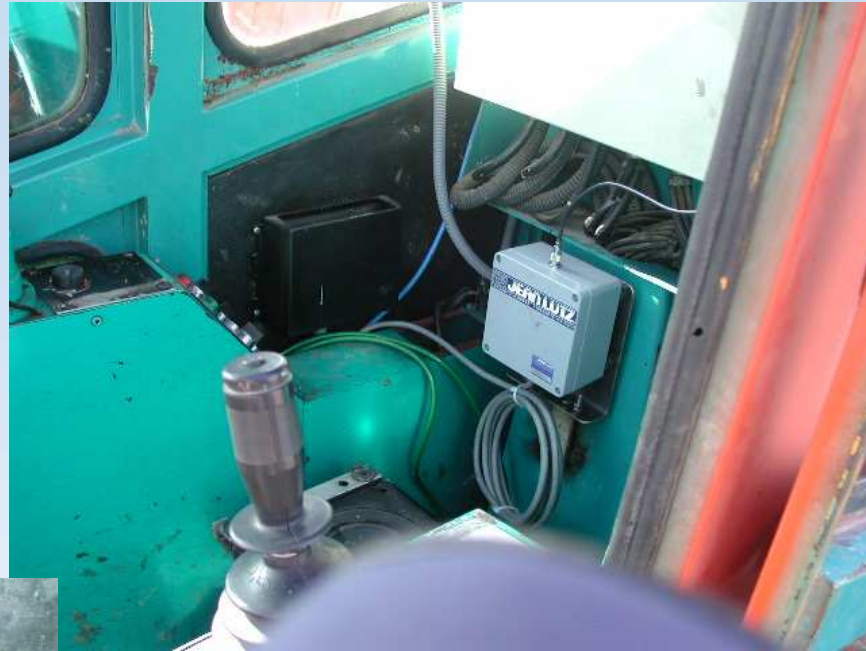
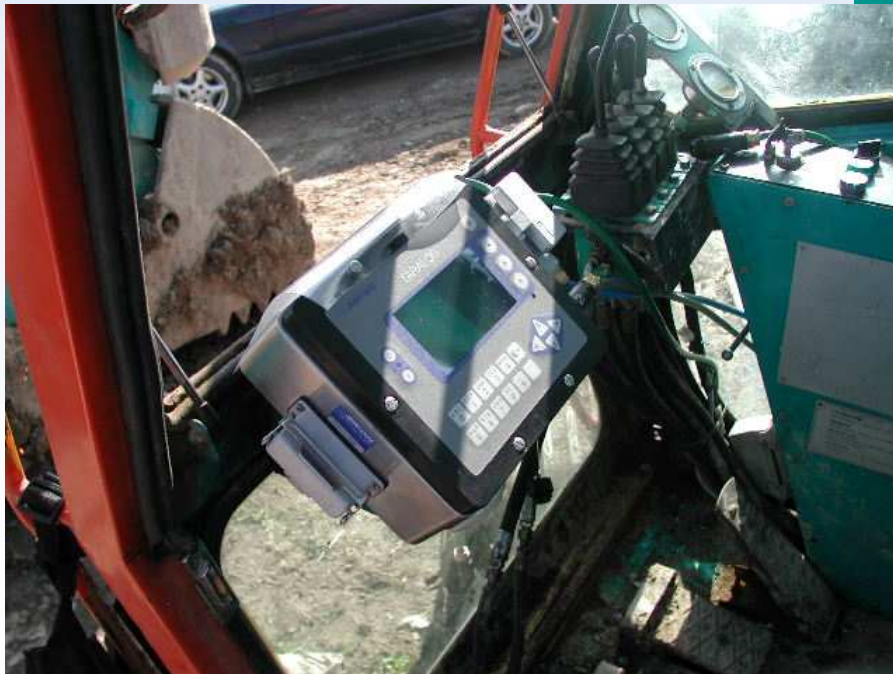
La macchina operatrice è fornita di uno strumento in grado di correggere la verticalità dello scavo in corso d'opera
